ACÉL TÉRRÁCSOS TETOSZERKEZET KÍSÉRLETI VIZSGÁLATA

Fülöp Attila* - Iványi Miklós**

Nagy terek lefedésének egyik lehetséges módja acél térrácsos tetoszerkezet alkalmazása. A térrácsos lefedéssel tetszőleges alaprajzú csarnokok lefedése lehetséges. A térrács viselkedésének megismeréséhez szükséges a rácsrudak illetve egy térrács-szegmens teljes léptéku vizsgálata. E cikk a Hidak és Szerkezetek Tanszék Szerkezetvizsgáló laboratóriumában elvégzett kísérletek eredményeit foglalja össze.

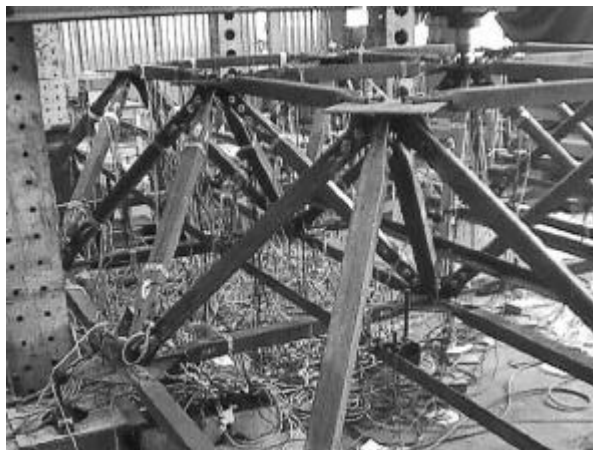
A teljes léptéku térrács kísérletben a DUNAFERR TOP-SYSTEM térrácsos tetoszerkezeti rendszerét vizsgáltuk (1. ábra). Az N-típusú, szabályos hálózatu térrács lényege, hogy az alsó és felső, szabályos négyzetrácsot alkotó övhálózatot a ferde rácsrudak kapcsolják össze [1]. A minden alkotó rúd azonos hosszúságú, így a szerkezet tulajdonképpen egyenlo oldalú gúlkak sorolásával képzett.

1. ábra: A kísérleti térrács-szegmens

A kísérleti összeállításban egy 3×3-as alaprasteru szegmenst vizsgáltunk, melyben az alkotó rács- és diagonális rudak csomóponti hossza 1200 mm. A teljes léptéku kísérleti szerkezet szerkezeti magassága 849 mm-re adódott. Minden egyes csomópontba 8 rácsrúd fut be, s 2-2 nagyszilárdságú feszített csavarral kapcsolódnak a csomólemezekhez (2. ábra).

Három mérést végeztünk el a szerkezeten. Az elso esetben külpontos koncentrált erovel terheltük a szerkezetet (1. ábra: P_{ecc}) a rugalmas viselkedés tartományában. A második és harmadik esetben központos koncentrált terhet alkalmaztunk (1. ábra: P_{con}) eloször a rugalmas tartományban a használhatósági határállapothoz tartózó $L/300$ -as maximum lehajlásértékig, a rugalmas tartományban, majd a központos koncentrált teher töroértékéig, a szerkezet tönkremeneteléig. A terhelést elmozdulásvezérléssel adtuk rá a szerkezetre.

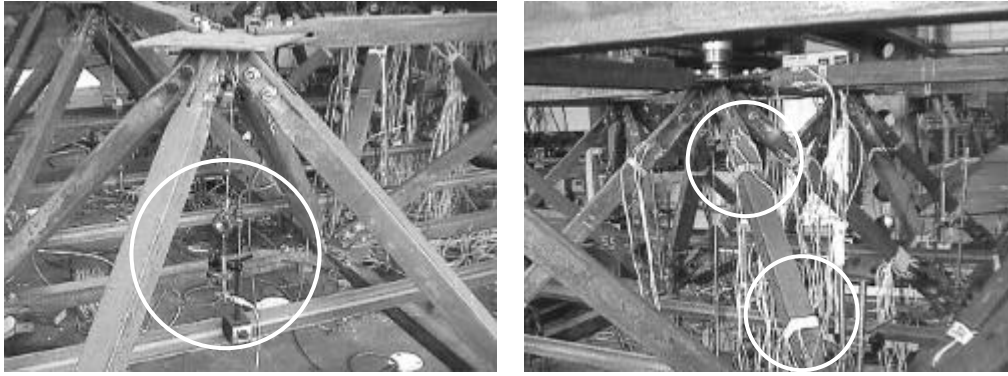
A szerkezet az alapsík négy sarokpontján csuklósan megtámasztott. A koncentrált terhet hidraulikus sajtó és támasztókeret segítségével hoztuk létre. A terhet nyomásmérovelel, a csomópontok elmozdulását induktív elmozdulásmérovelel mértük. A szerkezet egynegyedében lévo kiválasztott rudakon nyúlásmérobélyegek segítségével mértük az alakváltozást, melybol a rúdban lévo feszültségek és erok meghatározhatók. A foleg húzott rudak mindkét végén 4-4 nyúlásmérobélyeget alkalmaztunk lapközépen, míg a foleg nyomott rudak esetében 8-8 bélyeget helyeztünk el. Összesen 352 darab nyúlásmérobélyeget került felhasználásra (3. ábra).

3. ábra: Induktív elmozdulásmérők és nyúlásmérobélyegek a kísérletben

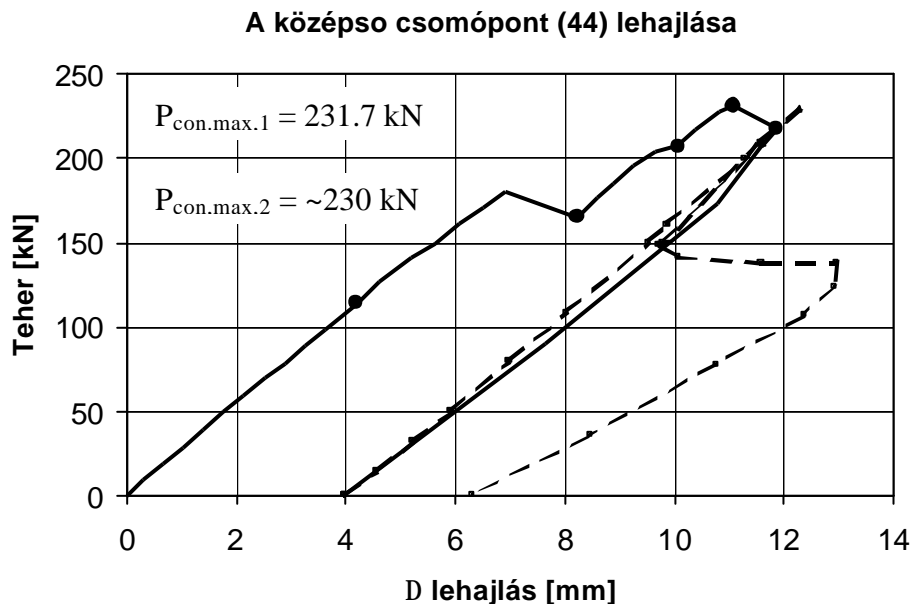
A koncentrált teherrel történt két kísérlet eredménye a 4. ábrán látható. A folytonos vonalú görbe a rugalmas tartományban a használhatósági határállapothoz tartozó $L/300 = 12$ -mm-es maximum lehajlásértékig történt vizsgálatot mutatja. Jól láthatóak a csavarok megcsúszásából származó egyidejű lehajlásnövekmények és tehercsökkenések. A kísérletet egymás utáni kétszeri pattanás és megcsúszás után $P_{con,max,1} = 231,7$ kN maximális teherrel visszaterhelve fejeztük be.

A harmadik kísérlet eredményét a 4. ábra szaggatott vonala mutatja. $P_{con} = 210,15$ kN teherig teljesen lineárisan viselkedett a szerkezet, majd a következő teherlépcsőben kb. $P_{con,max,2} \approx 230$ kN teherértéknél tönkrement a szerkezet. A tönkremenetel mérés közben történt. Az eró mérő cella a méréssorozat végére volt bekötve, ezért a pontos törőerő értékét nem tudtuk megmérni. Az [1] szerinti csomóponti teherbírási határhoz $F_{h,[1]} = 193,6$ kN képest 19 %-os többletteherbírást értünk el.

4. ábra: A középso csomópont lehajlása a központos terhelésű kísérletekben

A horpadás után a teher alatti csomólemez is elfordult kb. $6,5^\circ$ -kal a vízszintes-hez képest, a teher pedig visszaesett 148 kN értékre. A horpadás utáni állapotban tovább terhelve a szerkezetet az alakváltozás és a lemez elfordulása (kb. $11,3^\circ$) nőtt, de további terheket a szerkezet nem tudott felvenni, ahogy az a 4. ábrán látható.

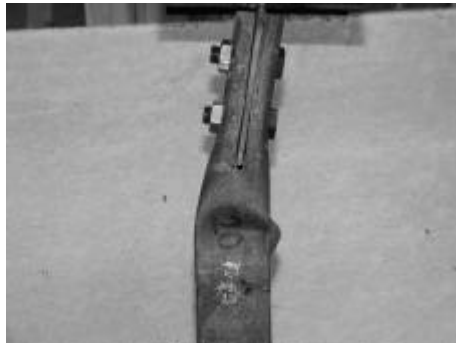
A rudak minden esetben horpadással mentek tönkre közvetlenül a befogás melletti négyzetes keresztmetszetben. 14 esetben az egyik rúdvégen, 2 esetben mindkét rúdvégen bekövetkezett a horpadás. A horpadási alak minden esetben azonos volt, a felhasított oldalon homorú, a meroleges oldalon pedig domború horpadás keletkezett (7. ábra).

7. ábra: A horpadási alak

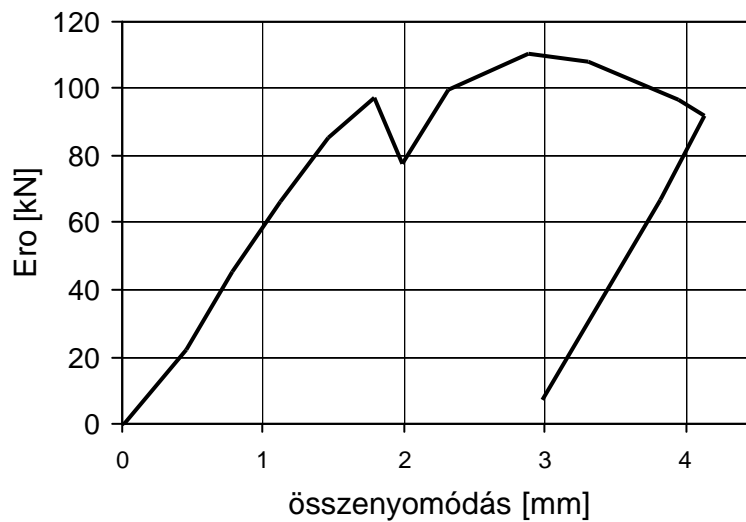
A rudak átlagos teherbírása $F_{\max} = 112,6$ kN volt. A feszített csavarok megcsúszását kísérő hanghatás 13 rúdnál bekövetkezett, 5 esetben mindkét csomópontonál. Egy tipikus ero-elmozdulás diagram látható a 8. ábrán.

8. ábra: Tipikus ero-elmozdulás diagram
